IMPACTO DE LAS CORRIENTES DE SECUENCIA NEGATIVA EN LOS GENERADORES SINCRONOS INSTALADOS EN SISTEMAS INDUSTRIALES

Como resultado de la falla a tierra de uno de los alimentadores instalados en un centro procesador de gas, se dañó el engrane del reductor de velocidad de un generador de 44.5 MVA. A fin de determinar las causas de la falla del engrane, se efectuó la simulación del evento. El impacto de la falla en el generador, se evaluó aplicando pruebas dieléctricas a los devanados de estator y rotor.

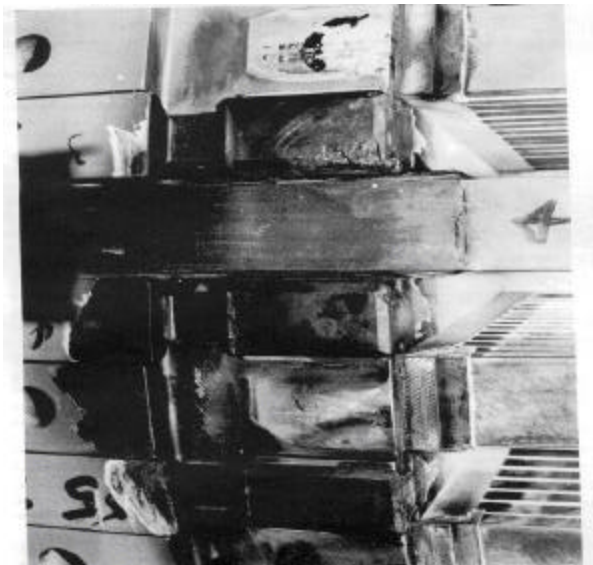
En la Fig. 2 se muestra el daño producido por la circulación de corrientes superficiales en la interfase que se forma entre las cuñas y el anillo de retención.

Fig. 2. Ejemplo del daño en la cuñas en la zona de interfase en donde se traslapan las cuñas con el anillo de retención.

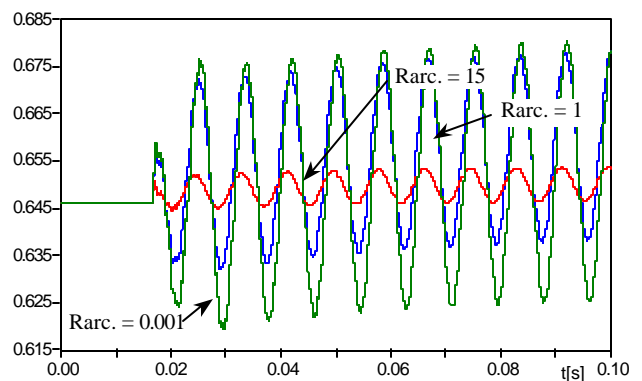
En las **Figs. 5 y 6** se muestra la respuesta de la potencia mecánica y posición angular del rotor del TG-4, como resultado de una falla monofásica en el alimentador. En ambos casos se grafica la respuesta del generador en función de la resistencia de arco.

Fig. 6. Posición angular del generador en función de la resistencia de arco. Se considera conexión de los reactores y condiciones normales de operación.

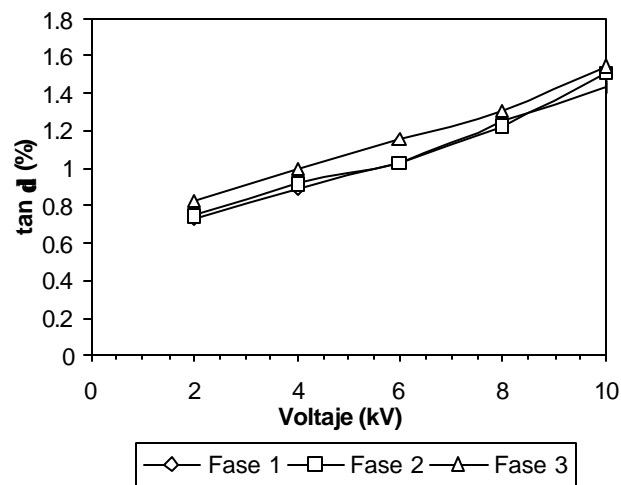
Los resultados obtenidos a partir de las pruebas dieléctricas realizadas a los devanados del rotor y estator del TG-4, indican que la falla no causó daños aparentes en el sistema aislante del generador. Los resultados más relevantes se muestran a continuación.

Fig. 8. Nivel de $\tan \delta$ registrado en los devanados del estator del TG-4.

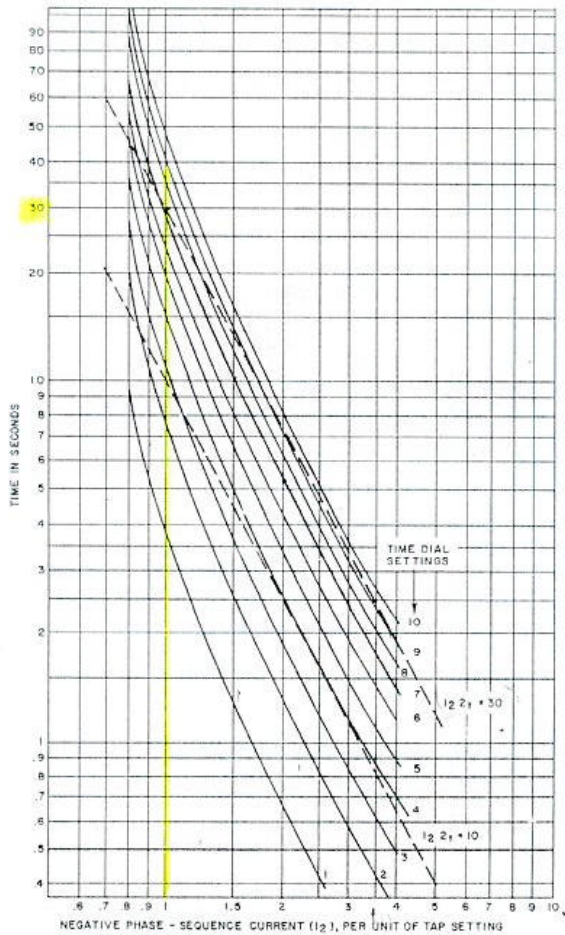
El generador utiliza un relevador de secuencia negativa cuya curva tiempo-corriente se muestra en la Fig. 10. Este relevador es del tipo electromecánico. Por lo general, este tipo de relevadores tienen una pobre sensibilidad. Su umbral de sensibilidad está en el rango de 0.3 pu a 0.4 pu de la corriente nominal del generador.

Los resultados obtenidos por simulación indican que la falla ocurrida en el complejo procesador de gas, posiblemente generó un nivel de 0.42 pu de I_2 . Se observa que esta corriente está muy próxima al umbral de sensibilidad del relevador, y por lo tanto es muy probable que el relevador no hubiera visto la falla. Sin embargo, esto no quiere decir que el desbalance debido a la falla del cable no haya provocado los esfuerzos mecánicos que pudieran haber dañado el engrane del reductor de velocidad. En las Figs. 5 y 6, se observa la respuesta mecánica del generador como resultado de la perturbación.

Fig. 10. Curva característica tiempo–corriente del relevador de secuencia negativa.

Aún cuando el relevador no hubiera operado, la falla del cable provocó una situación de desbalance de corrientes de fase que tuvo un efecto secundario. Este efecto se tradujo en un esfuerzo mecánico anormal en el engrane del acoplamiento del reductor de velocidad. Es importante revisar el tipo y ajuste de los relevadores de secuencia negativa que se utilizan en los sistemas industriales de mediana tensión. En algunos generadores se utilizan relevadores de estado sólido o digitales, que ofrecen una mayor protección al generador porque operan con un rango de 0.03 a 0.2 p.u.
