PROBLEMÁTICA DE LAS BARRAS DE ACCIONAMIENTO DE LOS INTERRUPTORES DE POTENCIA DE 400 Y 230 kV, TIPO HPL

Ing. Reynaldo Rodríguez Inglés
Comisión Federal de Electricidad

Ing. Arturo Alvarado Velázquez
Comisión Federal de Electricidad

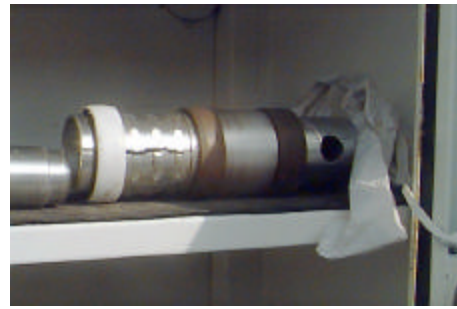
La falla consiste en la presentación de fisuras y agrietamiento de los casquillos de aluminio utilizados en los extremos de la barra de accionamiento, presentándose el desprendimiento del mismo por el requerimiento normal de apertura y cierre del interruptor. La barra está constituida de un material llamado KEVLAR. El casquillo está compuesto de una aleación de aluminio, la compresión normal del casquillo se realiza a 50kN.

Se mandó analizar una barra al LAPEM donde se determinó que estos casquillos contienen niveles altos de impurezas (principalmente plomo) en la composición del material con el que se fabricaron, aunado a esto la alta temperatura utilizada en el proceso de fundición, extruido y compresión, lo anterior favorece a la decohesión molecular del material y por lo tanto el agrietamiento, aún sin esfuerzo físico causado por las operaciones normales.

Foto 1: Se observa la fisura en donde se dañó la barra de mando (casquillo de la parte superior).

De acuerdo a reporte no. k3041-r-097/2000 emitido por LAPEM, se concluye que la causa de la falla se debe a la reducción de la capacidad del herraje para soportar el esfuerzo a la tensión, derivado de las impurezas del material y al proceso de fundición.

Se recomienda verificar la no existencia de grietas y golpes en los herrajes de las barras de mando con la aplicación de líquidos penetrantes en cada una de las barras de mando de los interruptores de este tipo y marca para identificarlas.

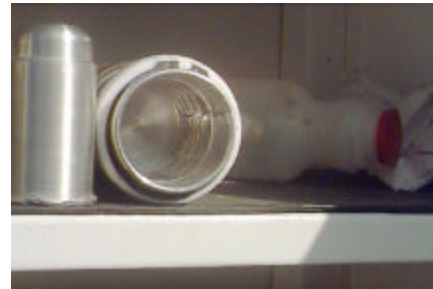
Foto 2: Otra vista de la fisura en donde se dañó la barra de mando a la izquierda se ve el relleno interno para el ponchado.

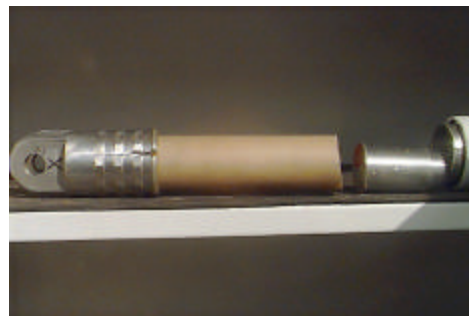
Foto 3: Se observa la parte inferior de la barra de mando también con fisura.

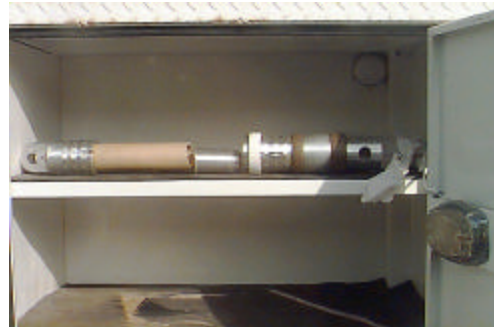
Foto 4: Se observa la parte inferior con una parte de la barra, el relleno de la parte superior y la parte superior de la barra de accionamiento.
