PROBLEMÁTICA DE LAS BARRAS DE ACCIONAMIENTO DE LOS INTERRUPTORES DE POTENCIA DE 400 Y 230 kV, TIPO HPL

Ing. Reynaldo Rodríguez Inglés
Comisión Federal de Electricidad

Ing. Arturo Alvarado Velázquez
Comisión Federal de Electricidad

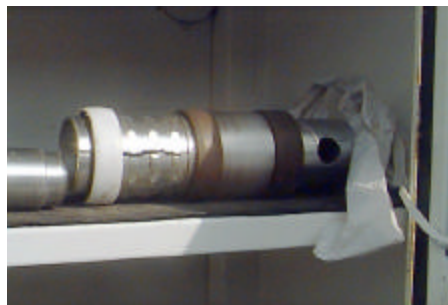
La falla consiste en la presentación de fisuras y agrietamiento de los casquillos de aluminio utilizados en los extremos de la barra de accionamiento, presentándose el desprendimiento del mismo por el requerimiento normal de apertura y cierre del interruptor. La barra está constituida de un material llamado KEVLAR. El casquillo está compuesto de una aleación de aluminio, la compresión normal del casquillo se realiza a 50kN.

Se mandó analizar una barra al LAPEM donde se determinó que estos casquillos contienen niveles altos de impurezas (principalmente plomo) en la composición del material con el que se fabricaron, aunado a esto la alta temperatura utilizada en el proceso de fundición, extruido y compresión, lo anterior favorece a la decohesión molecular del material y por lo tanto el agrietamiento, aún sin esfuerzo físico causado por las operaciones normales.

Del análisis realizado con el apoyo del LAPEM se encontró en la barra de accionamiento concentraciones de plomo del orden del 0.12%, y del estudio efectuado por ABB se encontró alrededor de un 0.14% de plomo y el máximo debe de ser de 0.05%.

Foto 1: Se observa la fisura en donde se dañó la barra de mando (casquillo de la parte superior).

Se recomienda verificar la no existencia de grietas y golpes en los herrajes de las barras de mando con la aplicación de líquidos penetrantes en cada una de las barras de mando de los interruptores de este tipo y marca para identificarlas.

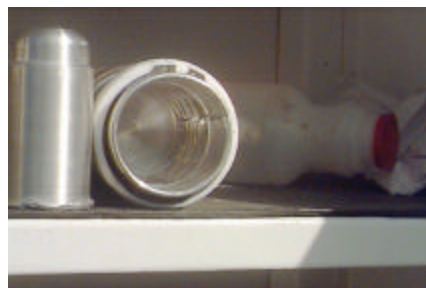
Foto 2: Otra vista de la fisura en donde se dañó la barra de mando a la izquierda se ve el relleno interno para el ponchado.

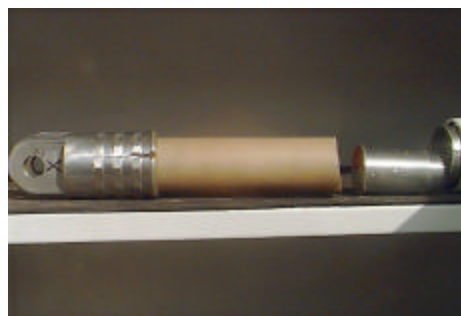
Foto 3: Se observa la parte inferior de la barra de mando también con fisura.

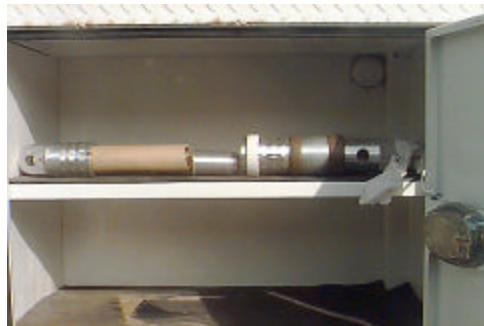
Foto 4: Se observa la parte inferior con una parte de la barra, el relleno de la parte superior y la parte superior de la barra de accionamiento.
