FALLA DE REACTOR MONOFASICO DE POTENCIA DE 50 MVAR, 400 KV, Y EL PARALELAJE DE DOS DE 25 MVAR 400 KV EN LA S.E. HERCULES POTENCIA

Ing. Juan Carlos Aréchiga Camacho
Ing. Héctor Lara Covarrubias
Ing. Ricardo Montes Fernández
Comisión Federal De Electricidad

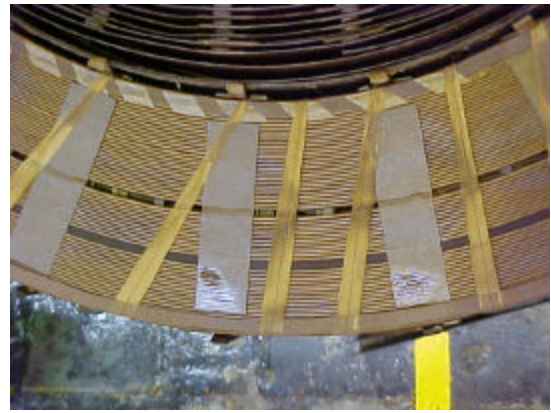
Foto1: vista de separadores donde se observa arqueado entre espiras.

Por lo anterior el corto circuito fue en la parte superior del segundo arrollamiento de la bobina del reactor, encontrándose además rastros de calentamiento del núcleo.

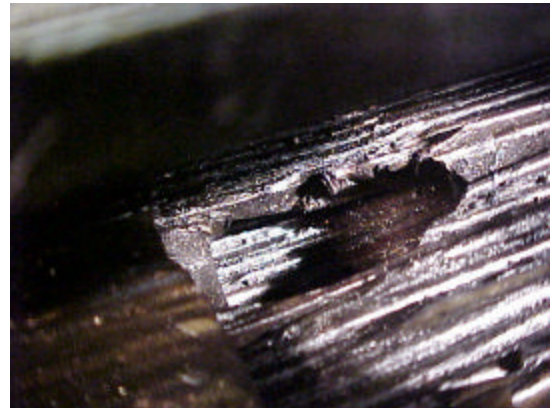
Foto2: vista donde se observa espiras completamente fundidas (circuito abierto).

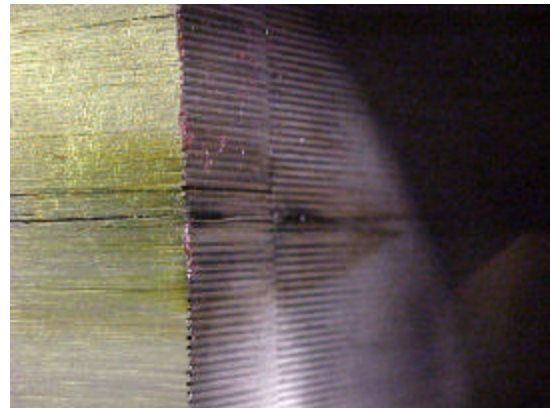
Foto3: Vista donde se observa arqueado en laminado del núcleo en la parte inferior.

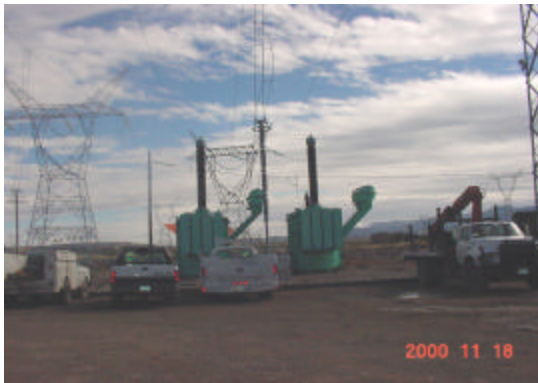
Foto 4: Reactores de 25 MVAR, 400 kv marca ABB, para ser instalados en paralelo y sustituir uno de 50 MVAR

La opción por la que se determinó fue la de 2 unidades de 25 MVAR en paralelo para sustituir la fase dañada debido a la factibilidad de mover dos reactores de la subestación Mazatlán a la subestación Hercules Potencia.

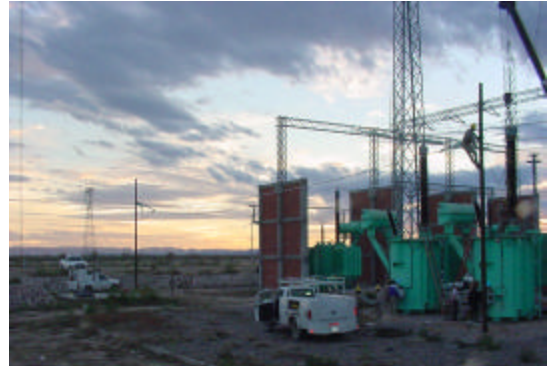
Foto5: preparación del bus neutro para los dos reactores de 25 MVAR

Por lo que se inspeccionó en campo el espacio disponible para la colocación de dos reactores de 25 MVAR c/u conectados en paralelo. Se determina el ocupar la bahía antigua de la minera que actualmente esta desenergizada ocupando una de las fases como bus provisional. Se diseño un bus con cable 1113 acsr / as para la colocación del neutro. La construcción de la cimentación se realizo de manera provisional con una cama de durmientes previa preparación de compactación del terreno.

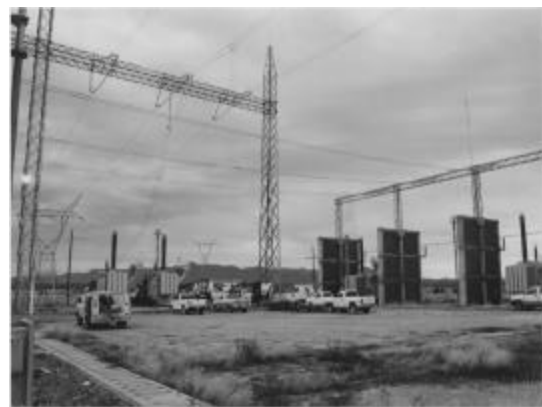
Foto6 : Vista general del arreglo final.

El 22 de Noviembre del 2000 se normaliza el banco de reactores de 150 mvar teniendo en la fase "B" dos reactores de 25 MVAR en paralelo.
