IMPACTO DE LAS CORRIENTES DE SECUENCIA NEGATIVA EN LOS GENERADORES SINCRONOS INSTALADOS EN SISTEMAS INDUSTRIALES

Como resultado de la falla a tierra de uno de los alimentadores instalados en un centro procesador de gas, se dañó el engrane del reductor de velocidad de un generador de 44.5 MVA. A fin de determinar las causas de la falla del engrane, se efectuó la simulación del evento. El impacto de la falla en el generador, se evaluó aplicando pruebas dieléctricas a los devanados de estator y rotor.

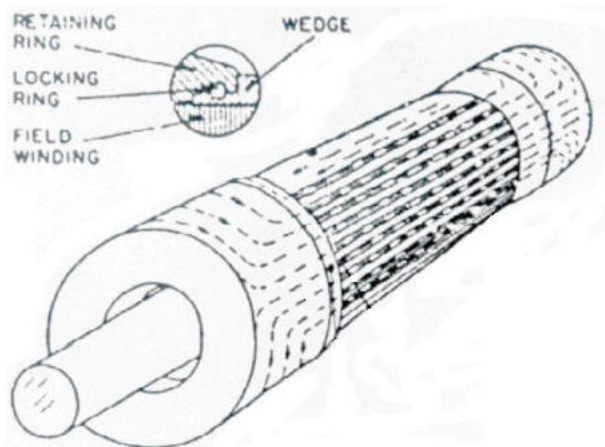
Desde el punto de vista eléctrico, el efecto piel de la corriente del doble de la frecuencia en el rotor, ocasiona que éstas sean forzadas a circular por los elementos que están en la superficie del rotor (cuñas y anillos de retención) como se ilustra en la Fig. 1.

Fig. 1. Circulación de corrientes en la superficie del rotor debido a condiciones de desbalance y corrientes de secuencia negativa.

La circulación de éstas corrientes a través de las cuñas y anillos de retención del rotor, causa calentamiento en estos elementos, situación que puede generar dos modos de falla:

- Las cuñas se calientan hasta el grado que se puede propiciar su flexión, y por la fuerza centrífuga del rotor, éstas se pueden doblar provocando su ruptura.
- Debido al sobrecalentamiento del anillo de retención, este se expande y se libera del cuerpo del rotor, lo que puede provocar que se desprenda [3].
